# **Relatório de Insumos para a Elaboração de Planos Regionais de Saneamento Básico**

**VOLUME 2: PLANO REGIONAL DE SANEAMENTO BÁSICO –  
MICRORREGIÃO SERTÃO**

**APÊNDICE 3 - PLANILHAS DE DIAGNÓSTICOS DOS SAA E SES POR MUNICÍPIOS**

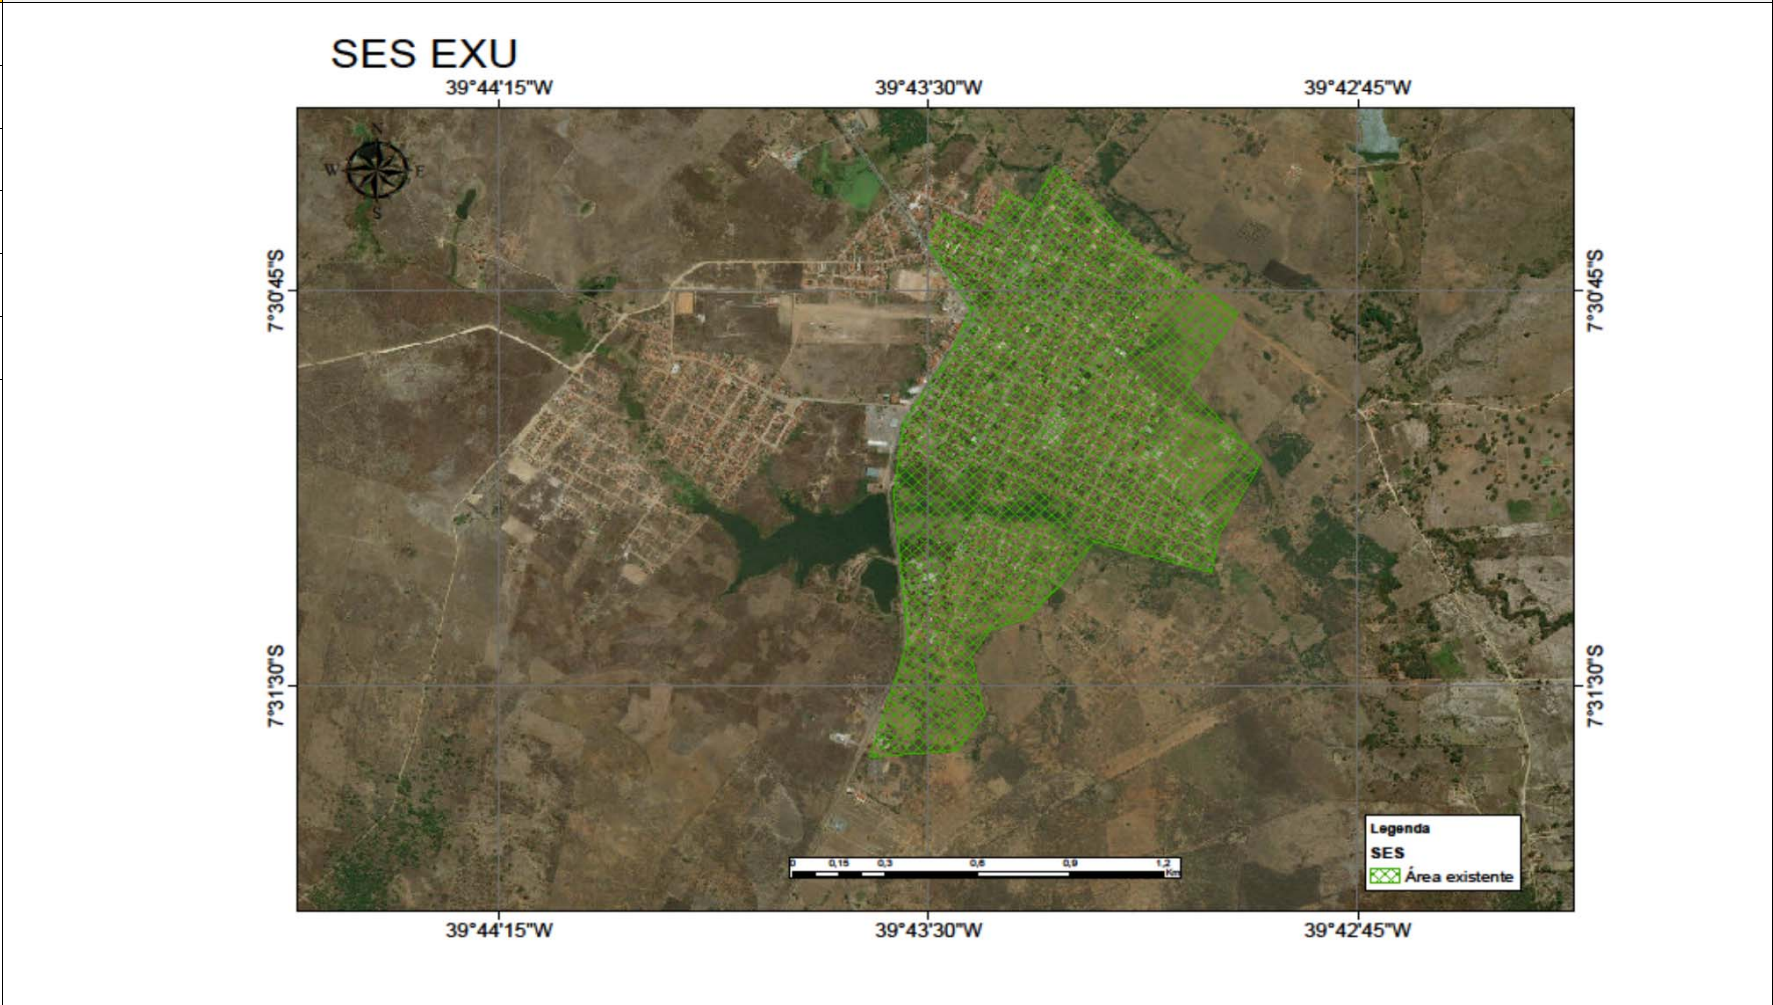
## ABRANGÊNCIA DO SES

**Obs.:** croqui e informações a serem adotados como referência para o Projeto Conceitual de Engenharia.

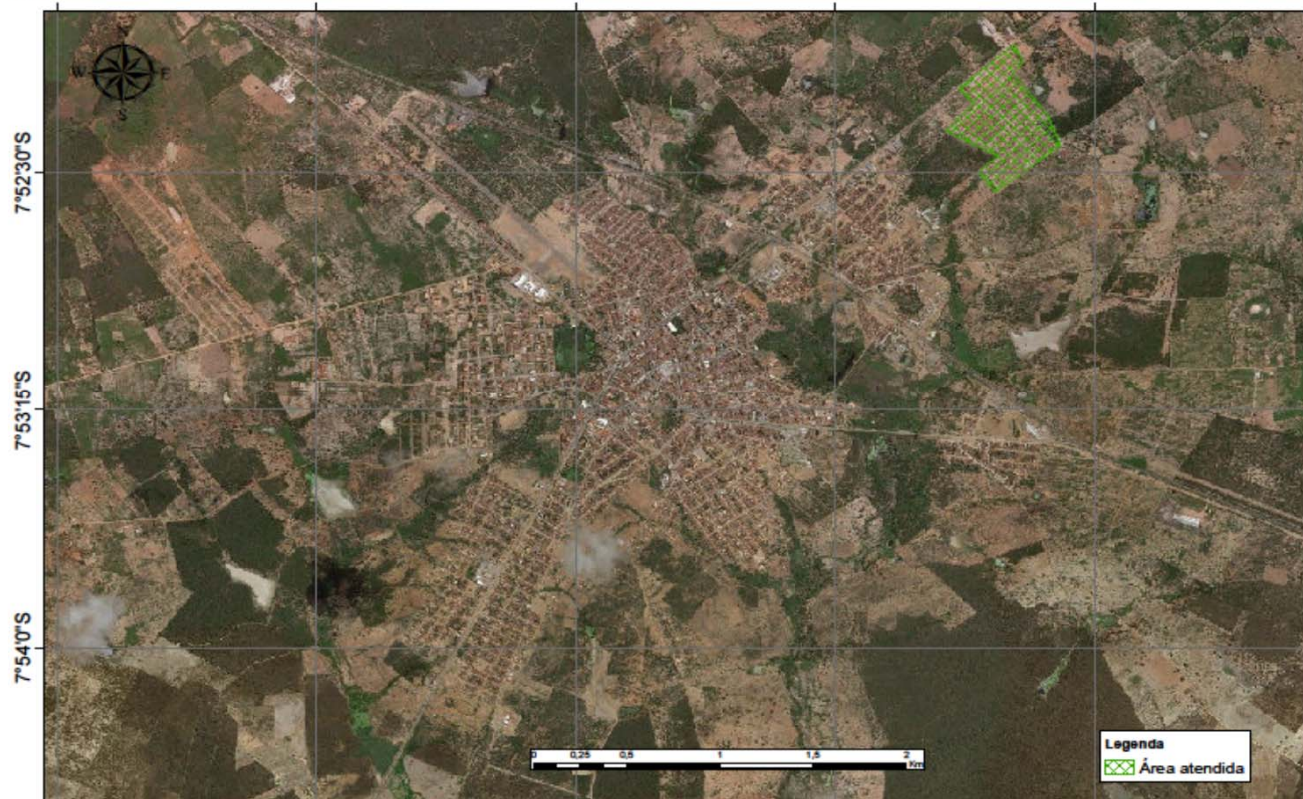
| LOCALIDADE | | Lopes | Santa Rita | | | ABRANGÊNCIA DO SES | | | | | | |
| Sistema | | N/A | N/A | | | <div><div>SES Ouricuri</div></div> | | | | | | |

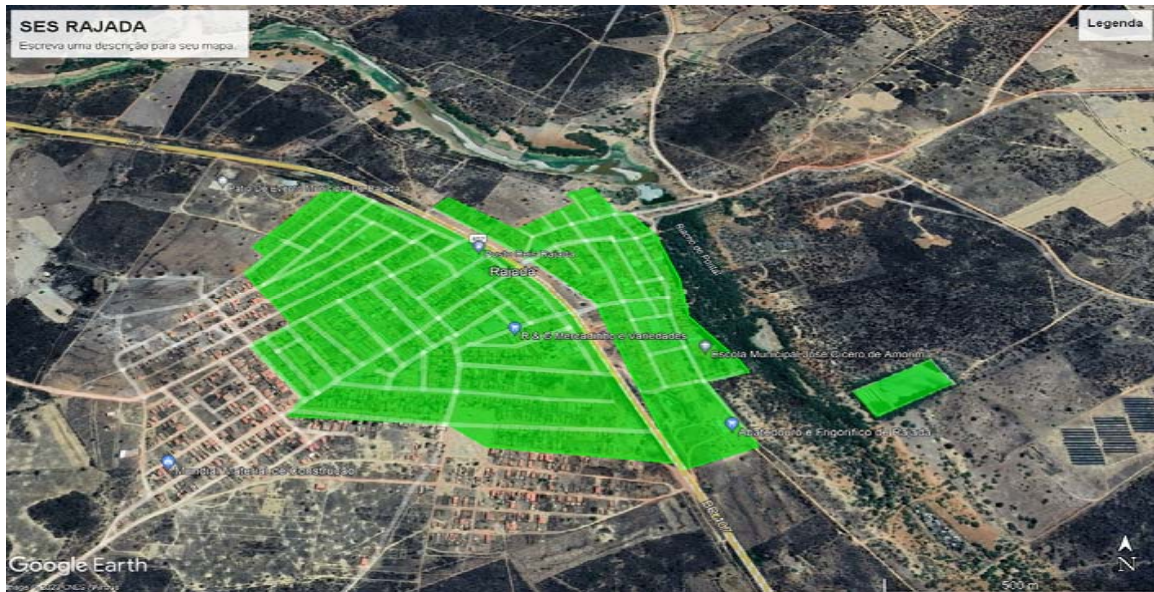
| SES EXISTENTE - SITUAÇÃO ATUAL | | | | | | | | | | | | | | | |
| LOCALIDADE | | | | Distrito de Rajada | | Distrito de Izacolândia | | ABRANGÊNCIA DO SES RAJADA | | | | | | | |
